Campagne d'amélioration de la sécurité de Lexus Canada Inc.

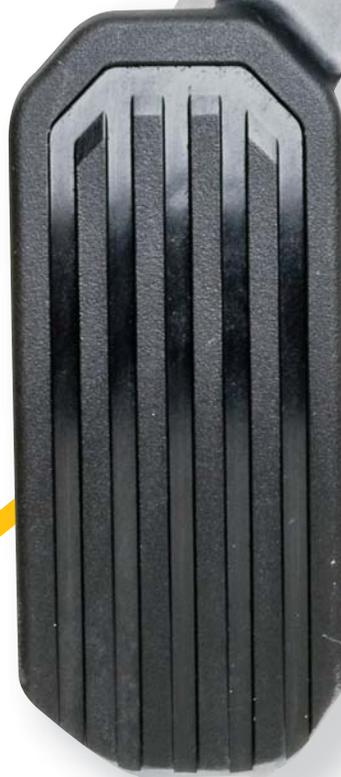
après

taille actuelle

Lexus reconfigurera (modifiera la forme) de la pédale d'accélérateur (tel que montré). On procédera au retrait de 20 millimètres de matériel sur le bas de la pédale d'accélérateur, ce qui augmentera la distance entre le plancher et la pédale d'accélérateur, ce qui réduira le risque potentiel de coincement ou d'interférence de la pédale d'accélérateur causé par un tapis protecteur côté conducteur mal fixé ou incompatible.

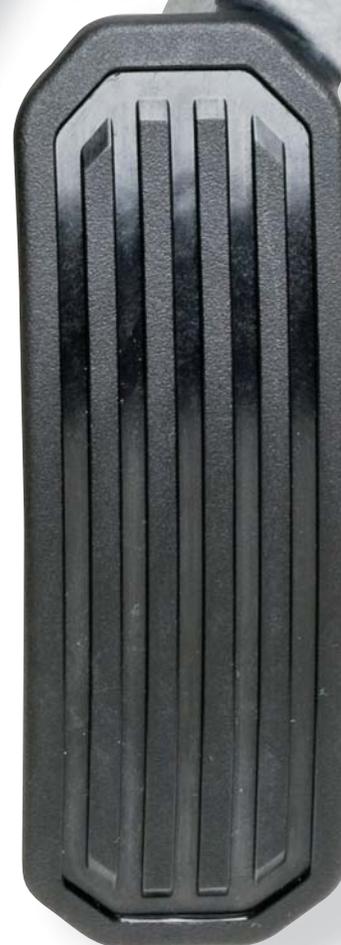
avant

taille actuelle
